STATİKPRO ELEKTOSTATİK

TOZ BOYAMA

KUSUR	GÖRSEL	OLASI NEDENLER VE ÇÖZÜMLER
Boya yüzeyinde krater oluşumu

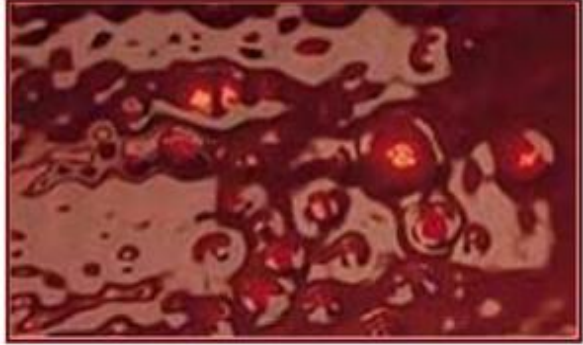
<ul style="list-style-type: none">• Yetersiz ön işlem uygulanmış ve boyanacak parçalarda yağ ve kimyasal kalıntıları iyi temizlenememiştir. Bunun çözümü ise ön işlemler tekrar kontrol edilir ve tedarikçi firmadan bilgi alınır.• Silikon yağı ile kirlenme meydana gelmiştir. Silikonsuz temizlik malzemeleri kullanılmalıdır.• Boyanan parça nemlidir. Kurutma süresi ya da sıcaklığı artırılmalıdır.• Farklı bir toz boya ile kirlenme olmuştur. Renk ve cins değişiminde ekipmanlar mutlaka temizlenmeli ve fırın içindeki taşıyıcı hava kontrol edilmelidir.• Geri iyonlaşma etkisi olmuştur. Topraklama kontrol edilmelidir.
Yüzeyde iğne deliklerinin oluşması

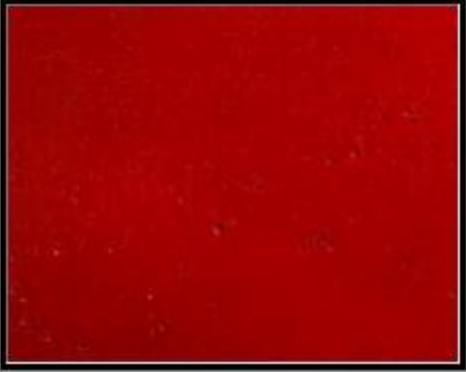
<ul style="list-style-type: none">• Toz boyanın nem oranını yüksektir. Depolama sıcaklığı kontrol edilmeli ve ürün etiketinde belirtilen koşullarda depolanmalıdır.• Uyuşmayan başka toz boya ile kirlenme olmuştur. Renk ve cins değişiminde ekipmanlar mutlaka iyice temizlenmelidir.• Boya içinde bulunan gaz çıkışı olmuştur. Film kalınlığı düşürülmelidir.

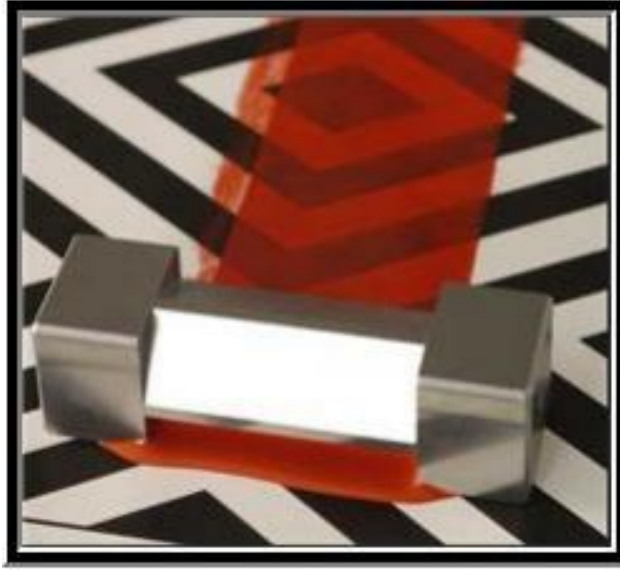
Yetersiz film kalınlığı ve zayıf örtücülük

- Topraklama yetersizdir. Topraklama teması konveyör rayından, parçaya kadar kontrol edilmelidir. Bütün temas yüzeyleri toz boya, yağ ve diğer yalıtkan malzemelerden arındırılmış olmalıdır.

- Toz boya beslemesi çok yüksektir. Toz boya beslemesi yeterli yükleme sağlanana kadar kısılmalıdır. Kabin içindeki hava nemlidir. Nemli havadaki rutubet, toz boya taneciklerindeki yükü dağıtma eğilimindedir. Püskürtme alanının nemi kontrol altına alınmalıdır.

- Toz boya çok incedir. Aynı zamanda toz boyanın tanecik dağılımı kontrol edilerek üreticisi ile bağlantı kurulmalıdır.
- Toz boya tipi/formülasyonu yanlış yüklenmiş olabilir. Bazı toz boyalar formülasyonları diğerlerine göre daha iyi yüklenir. Diğer bazı boyalar ise ince film uygulamaları için geliştirilmişlerdir. Üretici ile bağlantı kurulmalıdır.

- Hava basıncı çok yüksek ve toz boya parçadan dökülüyor. Hava basıncı ayarı düşürülmeli veya tabanca parçadan uzaklaştırılmalıdır.

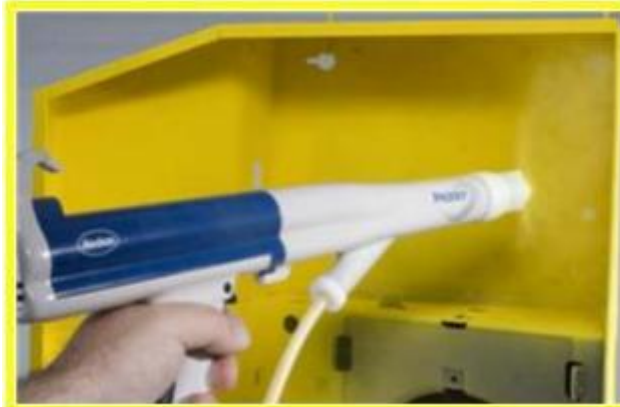
Girintilere yetersiz nüfuz

- Toz boya beslemesi çok düşüktür. Toz boya besleme ayarı yükseltilmelidir.
- Yetersiz topraklama yapılmıştır. Topraklama teması konveyör rayından, parçaya kadar kontrol edilmelidir. Bütün temas yüzeyleri toz boya, yağ ve diğer yalıtkan malzemelerden arındırılmış olmalıdır.
- Gerilim çok yüksektir. Gerilim ayarını düşürerek tabancaya daha yakın köşelerin toz boyayı itmesi engellenmelidir.
- Hava basıncı çok yüksektir. Hava basıncını azaltarak, girintilerde boyanın süpürülmesi önlenmelidir.

<ul style="list-style-type: none">• Hatalı püskürtme hüzmesi: Püskürtme hüzmesini ayarlanmalıdır ve alternatif ağızlıkları denenmelidir.• Hatalı püskürtme yön ve açısı vardır. Püskürtme yönünü, hüzme girintilere tam karşıdan ulaşacak şekilde ayarlanmalıdır.
Çerçeve etkisi (parçanın köselerinde yüksek film kalınlığının oluşması)

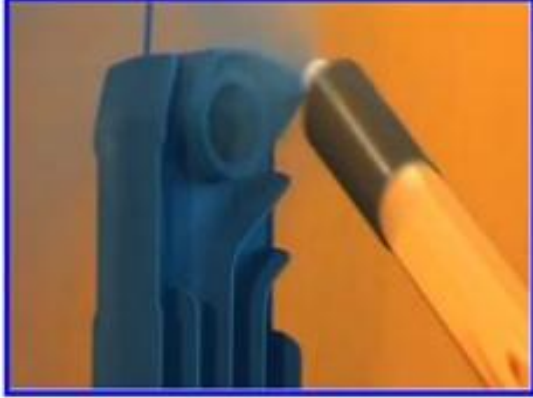
<ul style="list-style-type: none">• Üksek voltaj uygulanmıştır. Voltaj çalıştığınız parçaya uygun hâle getirilmelidir.• Tabanca uygun konumda kullanılmamıştır. Tabancanın malzemeye olan uzaklığı optimize edilmelidir.• Film kalınlığının homojen değildir. Tabanca konumu ve besleme uygun hâle getirilmelidir.• Sıkışmış ya da nemlenmiş boya kullanılmış olabilir. Hava basıncı yükseltmeli, elle karıştırılmalı ve basınçlı havanın nemi tekrar kontrol edilmelidir.
Yüzeyde portakallı görüntü oluşumu	 	<ul style="list-style-type: none">• Film kalınlığı fazla ya da azdır. Çalışma koşulları kontrol edilmelidir.• Fırının ısınması uzun sürmüştür. Fırın sıcaklığı yükseltilmelidir.• Yüksek voltaj uygulanmıştır. Voltaj çalıştığınız parçaya uygun hâle getirilmelidir.• Geri iyonlaşma meydana gelmiştir. Topraklamalar kontrol edilmeli ve tabancanın malzemeye olan uzaklığı artırılmalıdır.• Uyuşmayan başka toz boya ile kirlenme olmuştur. Renk ve cins değişiminde ekipmanlar mutlaka temizlenmelidir.

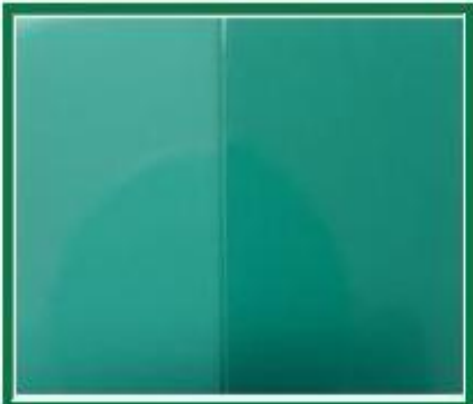
<p>Boya rengi ya da parlaklığının farklı çıkması</p>

<ul style="list-style-type: none">• Film kalınlığı deęişkenlik göstermiştir. Film kalınlığı her nokta için eşitlenmeye çalışılmalıdır.• Boya fırınlama koşulları deęişkenlik göstermiştir. Fırın çalışması optimize edilmelidir.• Toz boya farklı bir toz boya ile karışmıştır. Boya rengi ve cinsi deęişiminde ekipmanlar yeterli temizlenmelidir.• Boyamadan önce yağ, su, yüzey işlem ve kimyasal kalıntıları kalmıştır.• Parçalar yüzeyi boyama işleminden önce kontrol edilmeli ve temizlenmelidir.
<p>Film üzerinde puslanma (boya filmi üzerinde sisli ve buğulu görünüm)</p>

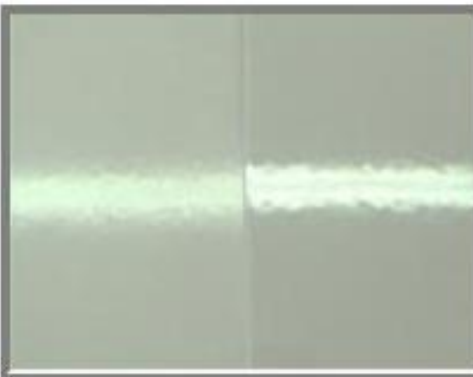
<ul style="list-style-type: none">• Toz boya farklı bir toz boya ile karışmıştır. Boya rengi ve cinsi deęişiminde ekipmanlar yeterli temizlenmelidir.• Boyamadan önce yağ, su, yüzey işlem ve kimyasal kalıntıları kalmıştır. Parçalar yüzeyi boyama işleminden önce kontrol edilmeli ve temizlenmelidir.• Katkı malzemelerini kusmuştur. Fırın sıcaklığı ve süresi kontrol edilip, sıcaklık veya zaman yükseltilmelidir.

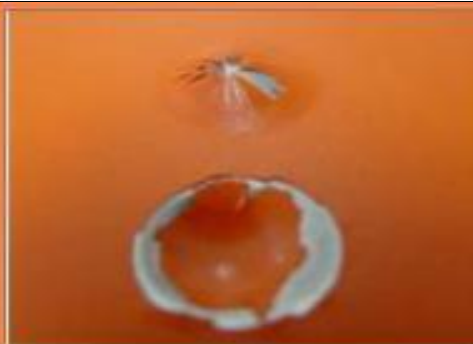
<p>Mekanik ve kimyasal dayanımın düşük olması</p>

<ul style="list-style-type: none">• Boyanın kürlenmesi yeterli deęildir. Fırın sıcaklığı ve süresi kontrol edilmelidir.• Yetersiz ön işlem uygulanmış ve boyanacak parçalarda yağ ve kimyasal kalıntıları iyi temizlenememiştir. Bunun çözümü ise ön işlemler tekrar kontrol edilir ve tedarikçi firmadan bilgi alınır.• Film kalınlığı fazla ya da azdır. Tabanca ayarlanarak film kalınlığı ayarlanmalıdır.

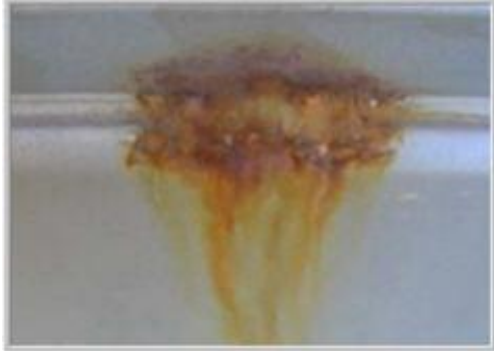
Korozyon dayanımının yeterli olmaması

<ul style="list-style-type: none">• Yetersiz ön işlem uygulanmış ve boyanacak parçalarda yağ, kimyasal kalıntılar iyi temizlenememiştir. Bunun çözümü ise ön işlemler tekrar kontrol edilir ve tedarikçi firmadan bilgi alınır.• Boyanın kürlenmesi yeterli değildir. Fırın sıcaklığı ve süresi kontrol edilip, sıcaklık veya zaman yükseltilmelidir.• Uygun toz boya seçilmemiştir. Üreticiye başvurulmalıdır.
Parça yüzeyi kirliliği

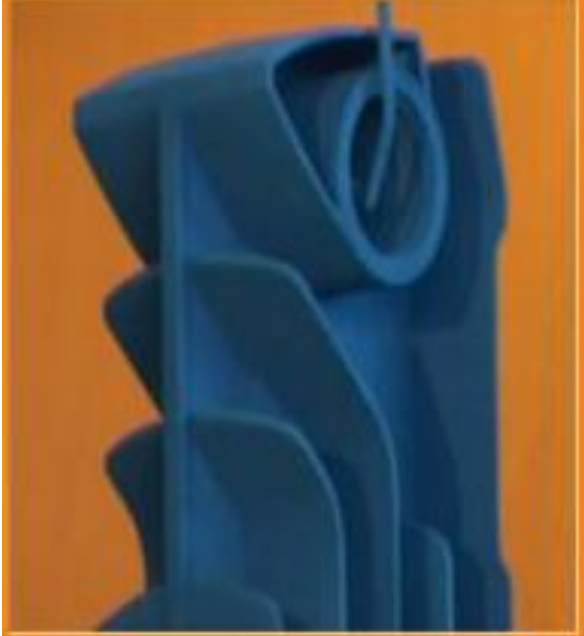
<ul style="list-style-type: none">• Kabin içine konveyör veya askılardan kir ve toz dökülmüştür. Konveyör düzenli aralıklarla temizlenmelidir. Konveyör rulmanlarını doğru yağ ile ve yeterli sıklıkta yağlanmalı, rulmanların bloklanmasına izin verilmemelidir. Askılar zamanında temizlenmelidir.• Kabine giren parçalar kirlidir. Yağ alma ve yüzey işlem prosesleri kontrol edilmelidir. Parçanın kabine girmeden yeterince kurutulmuş olduğu kontrol edilmelidir.• Kabine giren tesis ortamı havası kirlidir. Toz boya uygulama ortamı bölmelerle tesisin geri kalanından ayrılmalıdır. Toz varsa toz toplanmalı ve nemi kontrollü bir bölme yerleştirilmelidir. Uygulama odasına pozitif basınç uygulanmalıdır. Civarda bulunan diğer prosesleri inceleyerek, bir kirlenme yaratmadıklarından emin olunmalıdır.• Basınçlı hava kirlidir. Hava kompresörü ve hava besleme sistemi kontrol edilmelidir.• Elek teli yırtık veya hasarlı olabilir. Elek teli değiştirilmeli ve yerine rahat oturup oturmadığı kontrol edilmelidir.• Elek çalışmıyordur. Elek veya elek kontrol devreleri onarılmalı ya da değiştirilmelidir.
